EVOLUTION DU NIVEAU D'EAU DANS LES ETANGS DE COROT ÉTÉ- AUTOMNE 2021

1. **PLUVIOMETRIE et RUISSELEMENT** dans les deux ETANGS
2. **ANALYSE** du NIVEAU d'EAU dans chaque ETANG
3. **PERTE** d'EAU suite à l'ouverture de la vanne Fond de l'ETANG NEUF
4. **CONSEQUENCES** sur la PROLIFERATION des ROSEAUX
5. **HYPOTHESES** sur le RETOUR à un NIVEAU NORMAL dans chaque ETANG

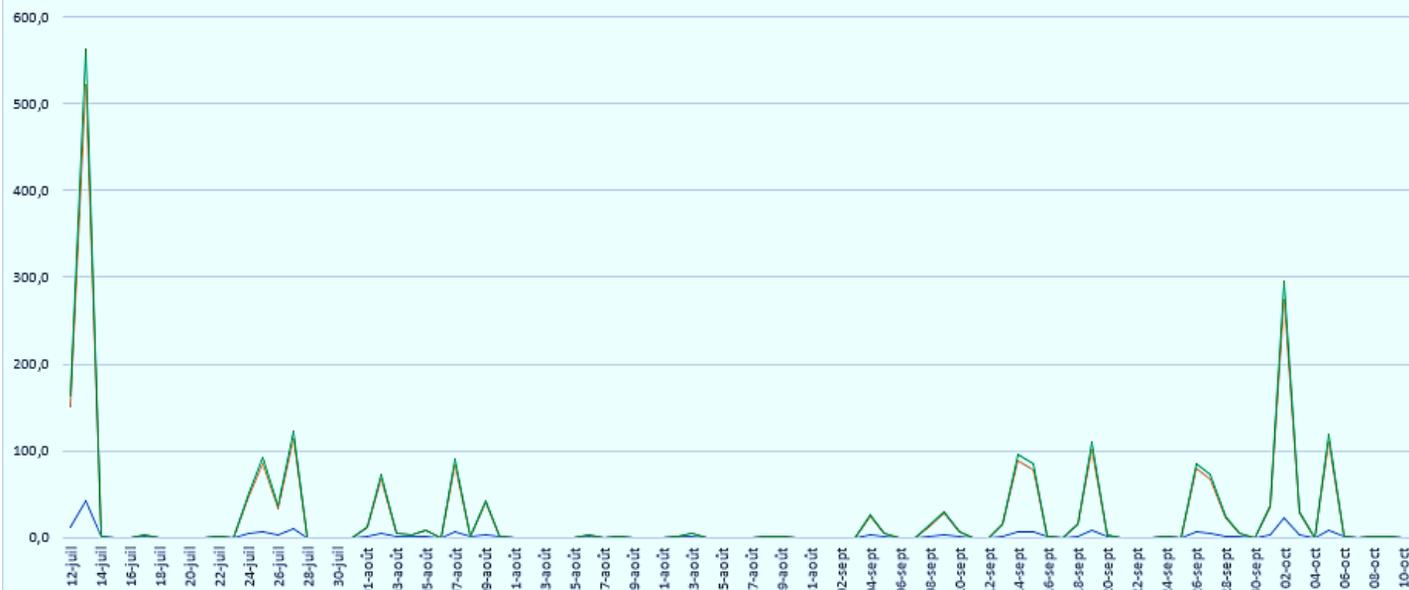
Hauteur de pluie sur le Vieil Etang du 12 Juillet au 11 Octobre 2021

— Sur le Vieil Etang — De son bassin versant — Total VE

- **12,4 mm** dans le Vieil étang en 1heure

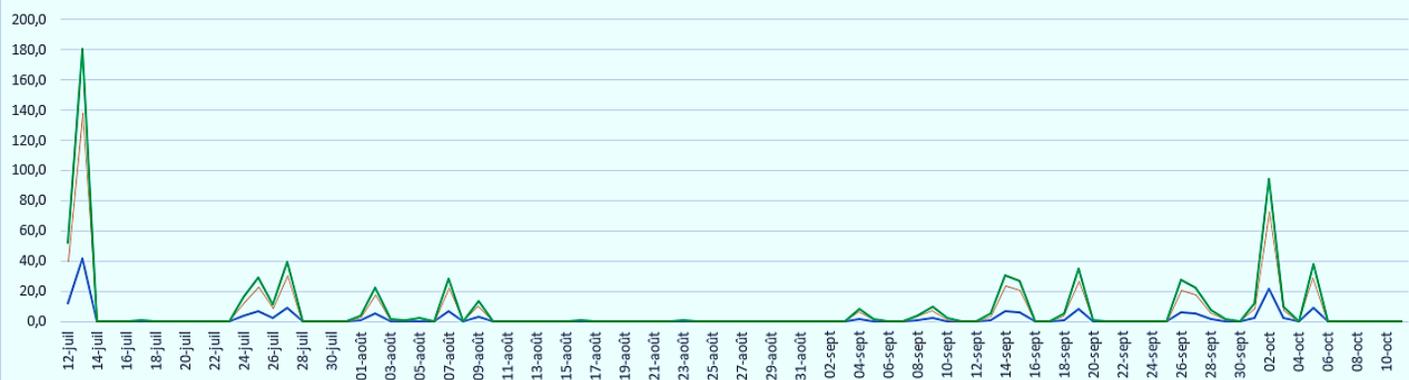
Hauteur de pluie sur l'étang Neuf du 12 Juillet au 11 Octobre 2021

— Sur l'Etang Neuf — De son bassin versant — Total

- **3,3 mm** dans l'Etang neuf en 30 minutes

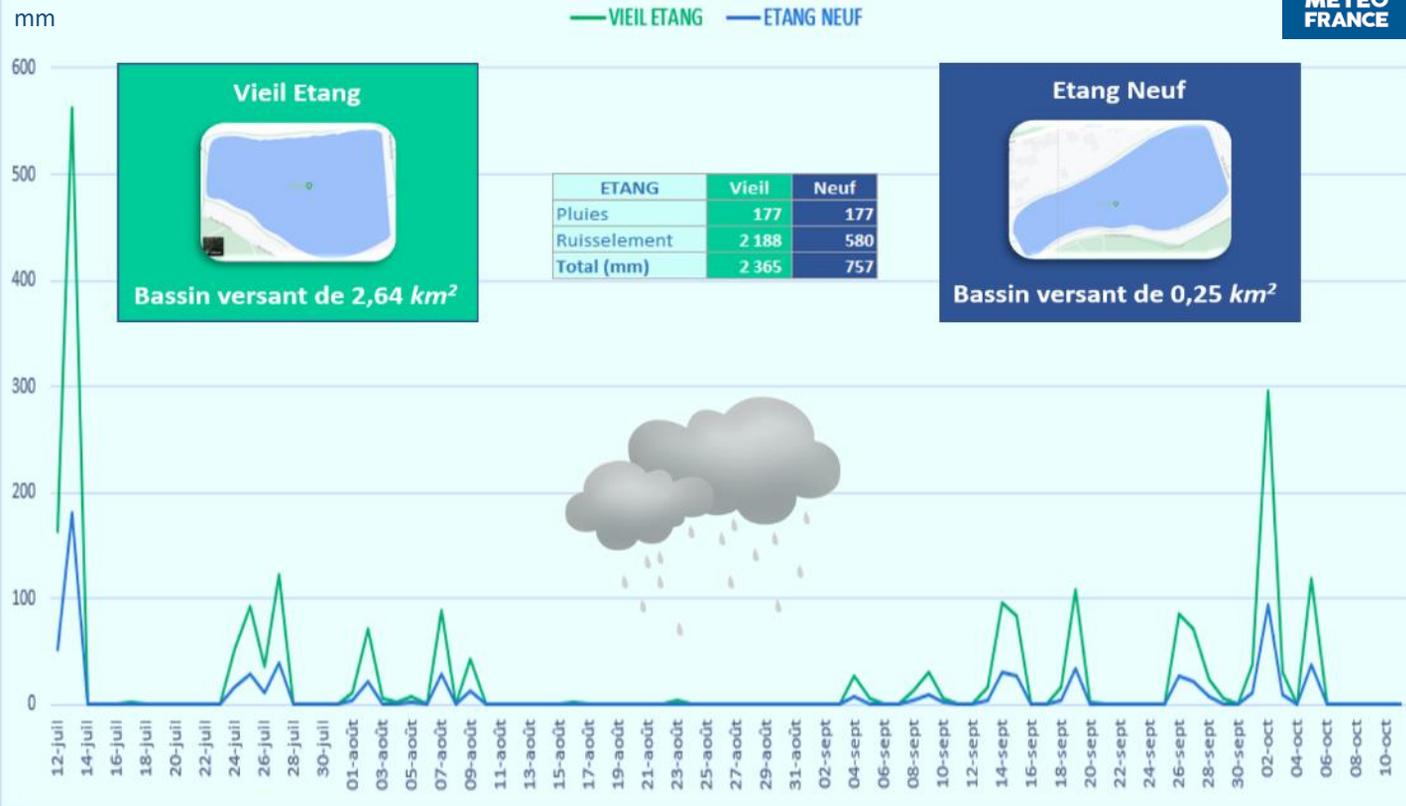
Hauteurs de pluie tombée et ruisselée dans chaque étang du 12/07 au 11/10/2021

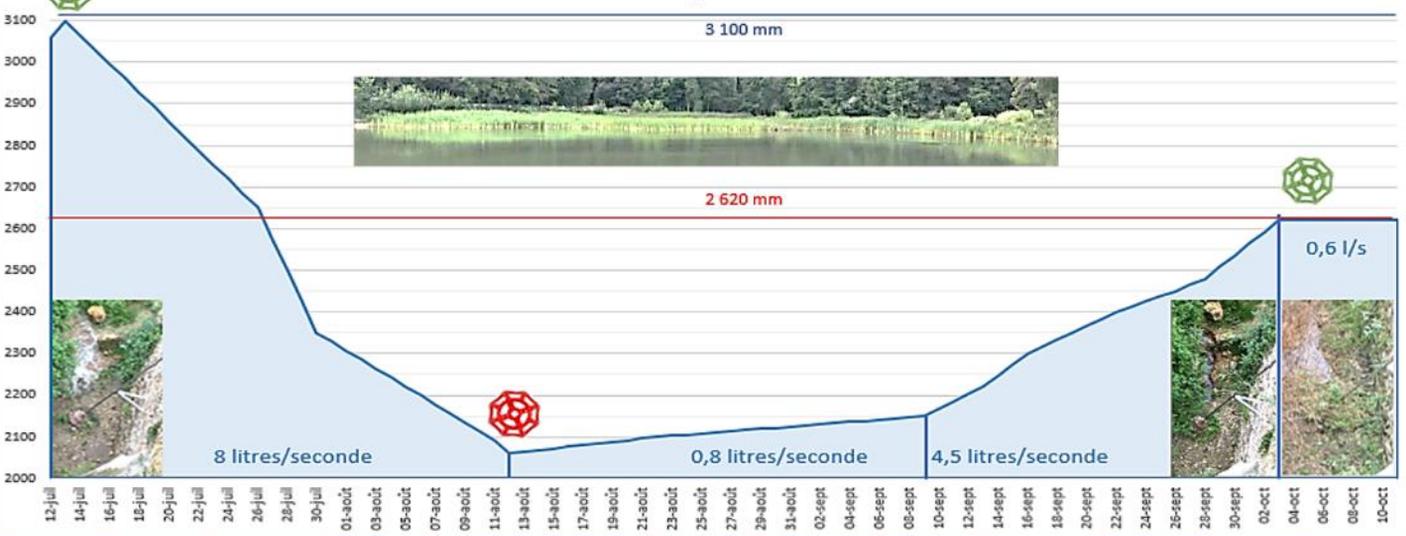
Hauteur d'eau dans le vieil étang du 12 Juillet au 11 Octobre 2021

La vidange de fond du vieil étang est restée ouverte du 12 Juillet au 12 Août en alimentant l'étang neuf; elle a été refermée jusqu'au 3 Octobre ; depuis elle laisse passer un faible débit pour maintenir le niveau d'eau à 2,620 mètres dans le vieil étang.

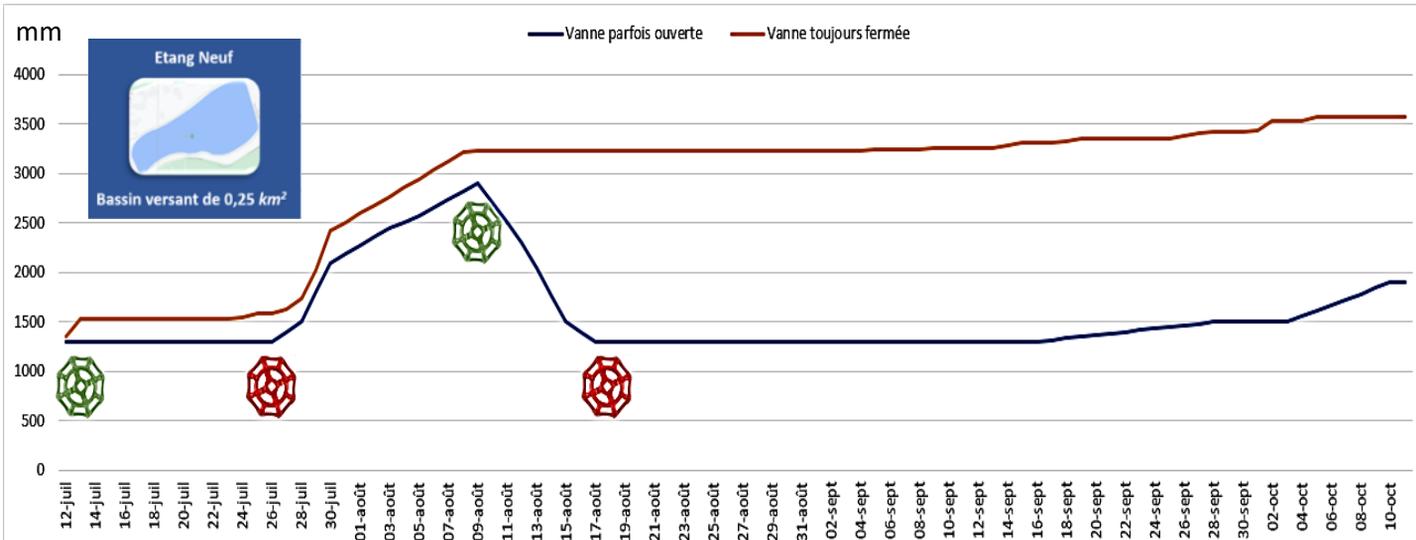
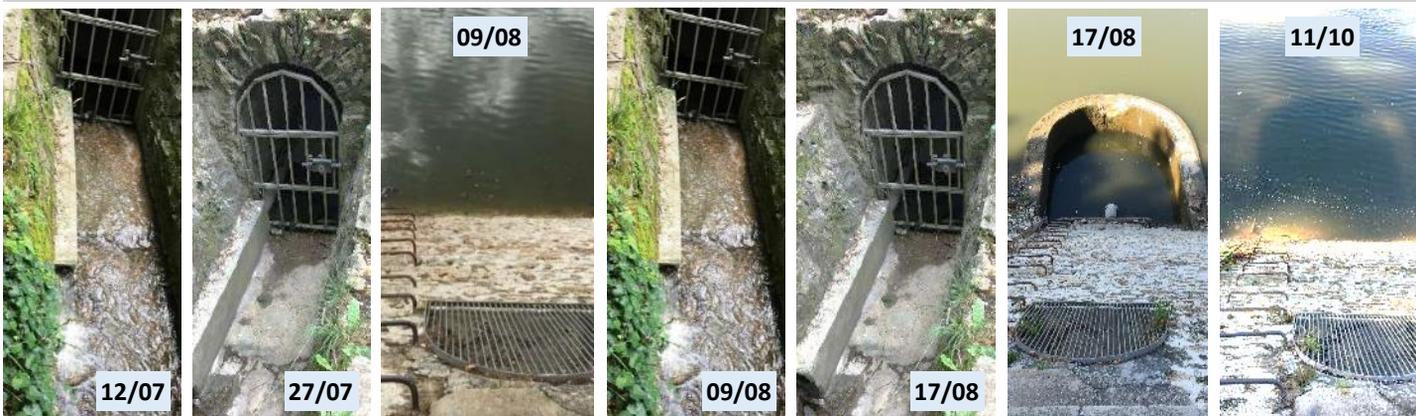
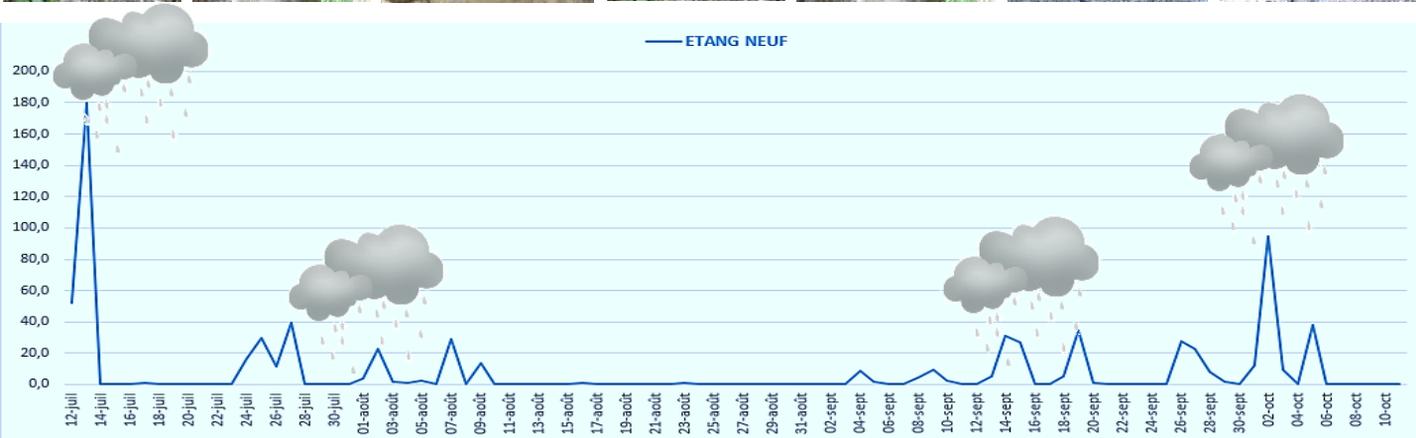
Hauteur d'eau dans l' Etang Neuf du 12/07 au 11/10/2021

La vidange de fond de l'étang neuf est restée ouverte du 12 au 26 Juillet; suite à sa fermeture le 27 Juillet, l'étang neuf a profité ainsi de la déverse du vieil étang (son niveau passe de 1300 à 2900 mm); cet avantage a été perdu par sa réouverture le 9 Août ; le 17 Août l'eau affleure le muret protecteur de la vanne de fond (à la cote 1300 mm). Refermée depuis, l'étang neuf profite des pluies et du ruissellement et d'une légère déverse du vieil étang (à partir du 3 Octobre) atteignant la cote 1900 mm le 11 Octobre.

La **courbe rouge** sur le graphique ci-dessus représente l'évolution du niveau de l'eau dans l'étang neuf si sa vidange de fond était restée toujours fermée; l'étang neuf aurait alors bénéficié, non seulement des pluies et de leur ruissellement au cours de cette période, mais encore de l'apport d'eau du vieil étang du 12 Juillet au 12 Août.

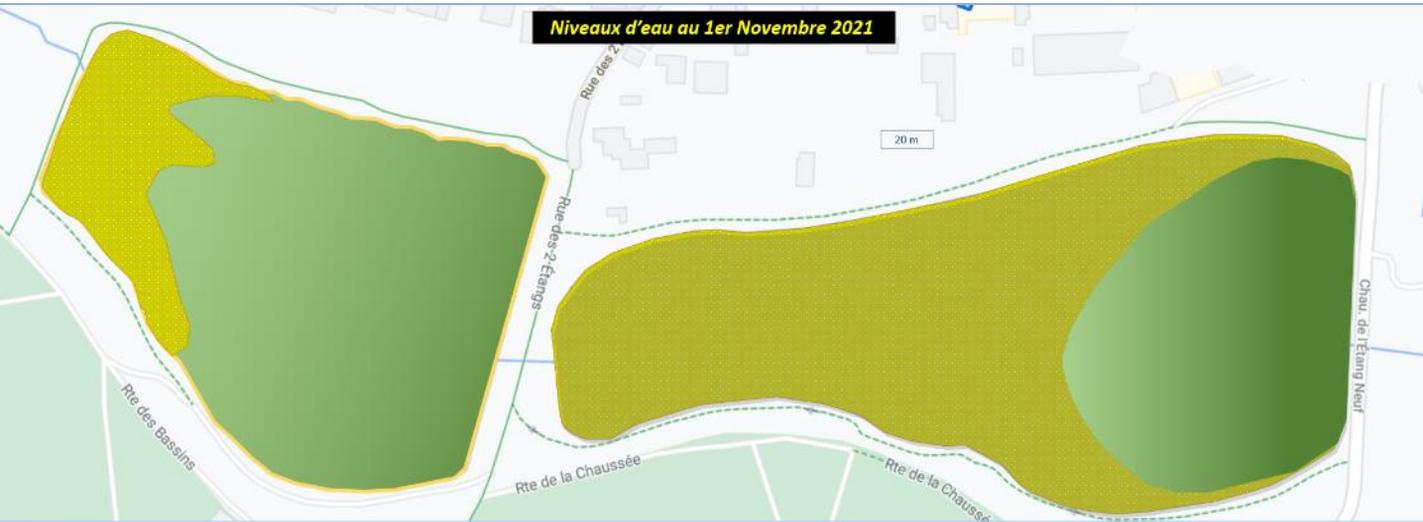
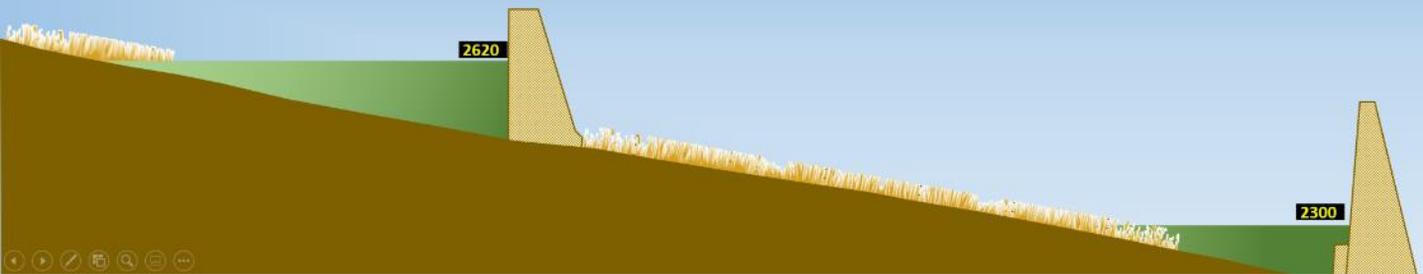
- l'absence de pluies du 11 Août au 12 Septembre sur son étendue boueuse et ensoleillée
- La baisse du niveau d'eau (de 2900 à 1300 mm en 8 jours) due à l'ouverture de sa vidange de fond.

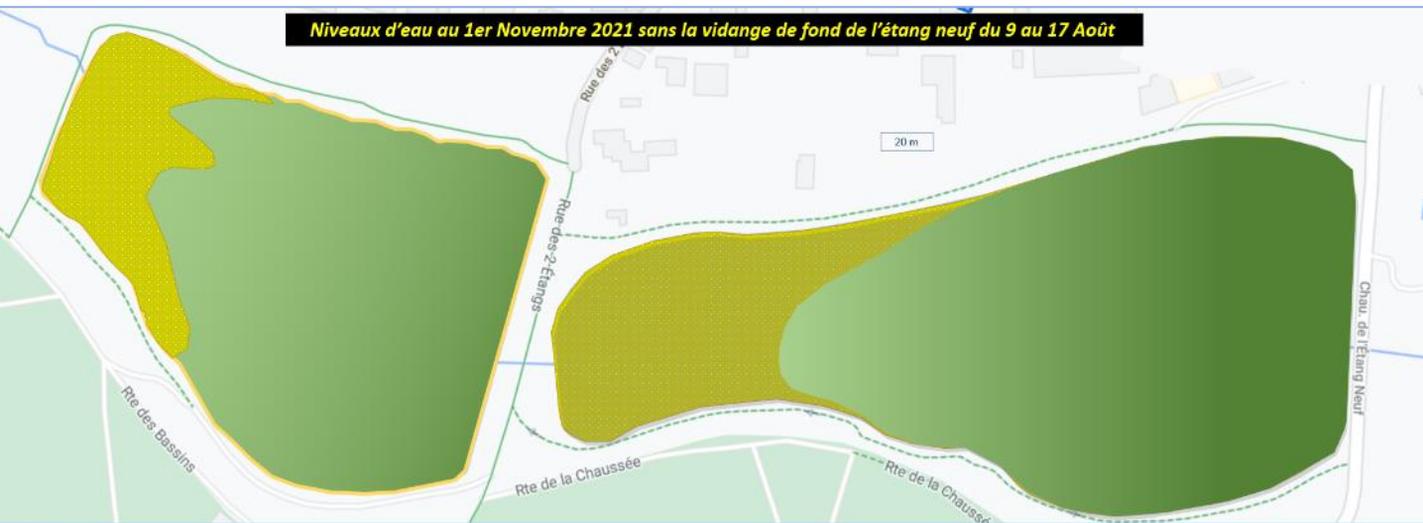
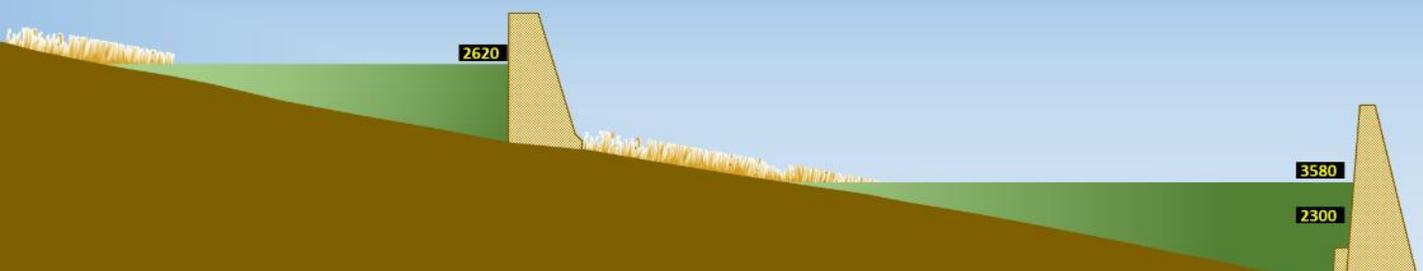
Sans la vidange de fond du 9 au 17 Août, le niveau d'eau dans l'étang neuf au 1^{er} Novembre aurait atteint la cote de 3580 mm au lieu de 2300 mm, laissant moins d'espace au développement des roseaux.

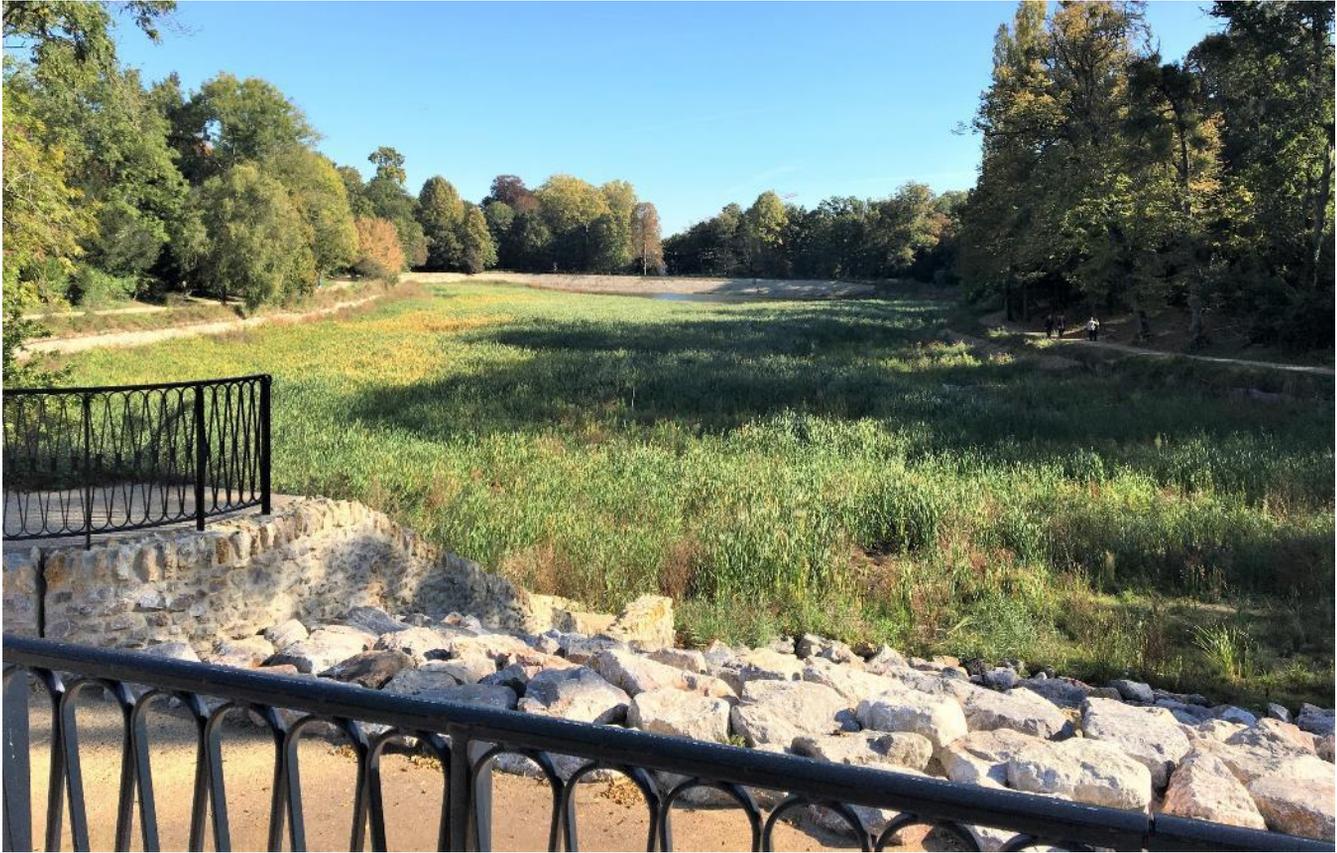
Le champs de roseaux dans l'étang neuf à la fin Octobre 2021

On peut conclure en soulignant que l'ouverture de la vidange de fond de l'étang neuf du 12 Juillet au 17 Août s'est surtout traduite par une prolifération non contrôlée des roseaux sur la quasi-totalité de l'étang. Quels seront les moyens d'en réduire l'occupation?

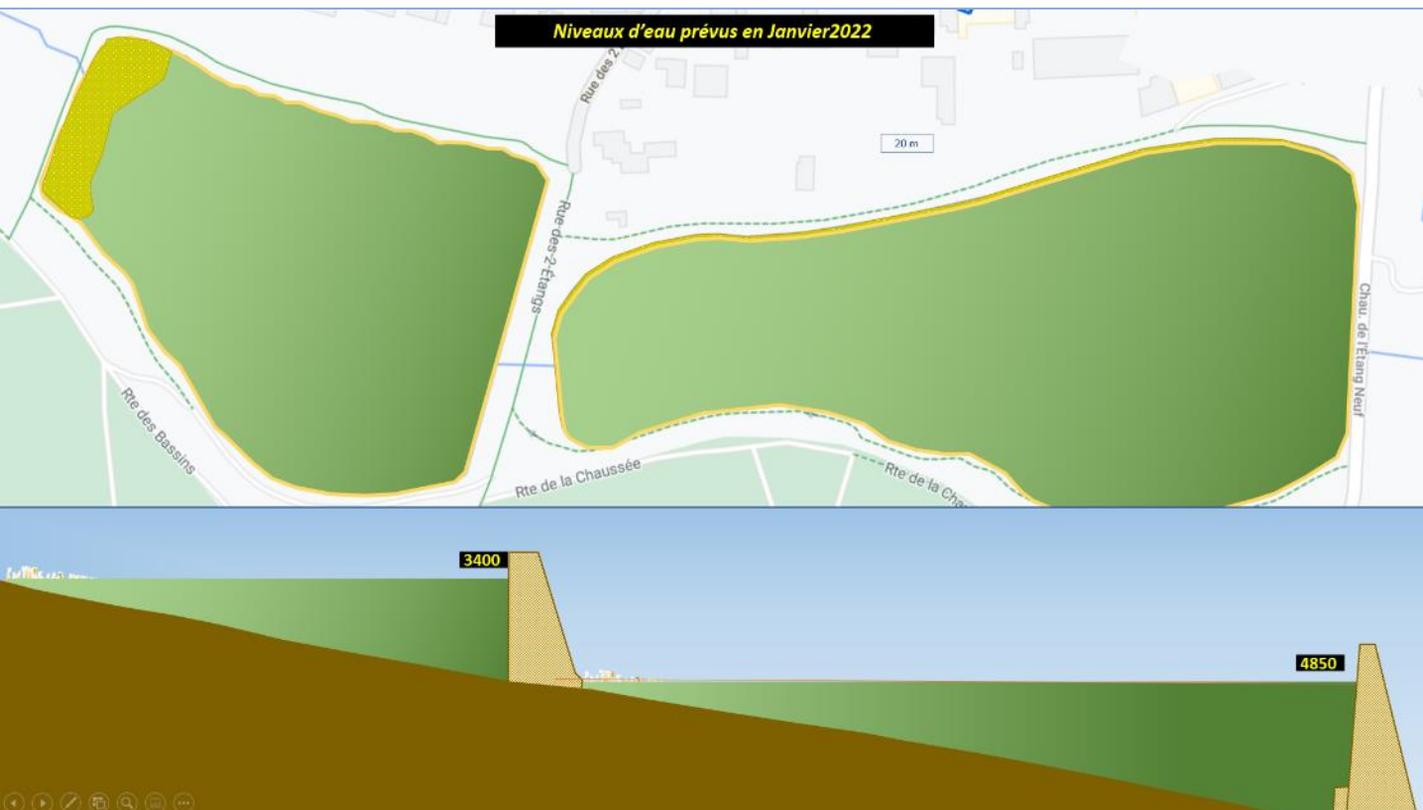
Situation prévue en Janvier 2022
